## **Gutachten**

### **Platz der Maueropfer - Hennigsdorf**

Beurteilung des allgemeinen Gesundheitszustandes des  
Pappelbestandes und Abschätzung der Erhaltenswürdigkeit

**Auftraggeber:** **Stadt Hennigsdorf**  
**Rathausplatz 1**  
**16761 Hennigsdorf**

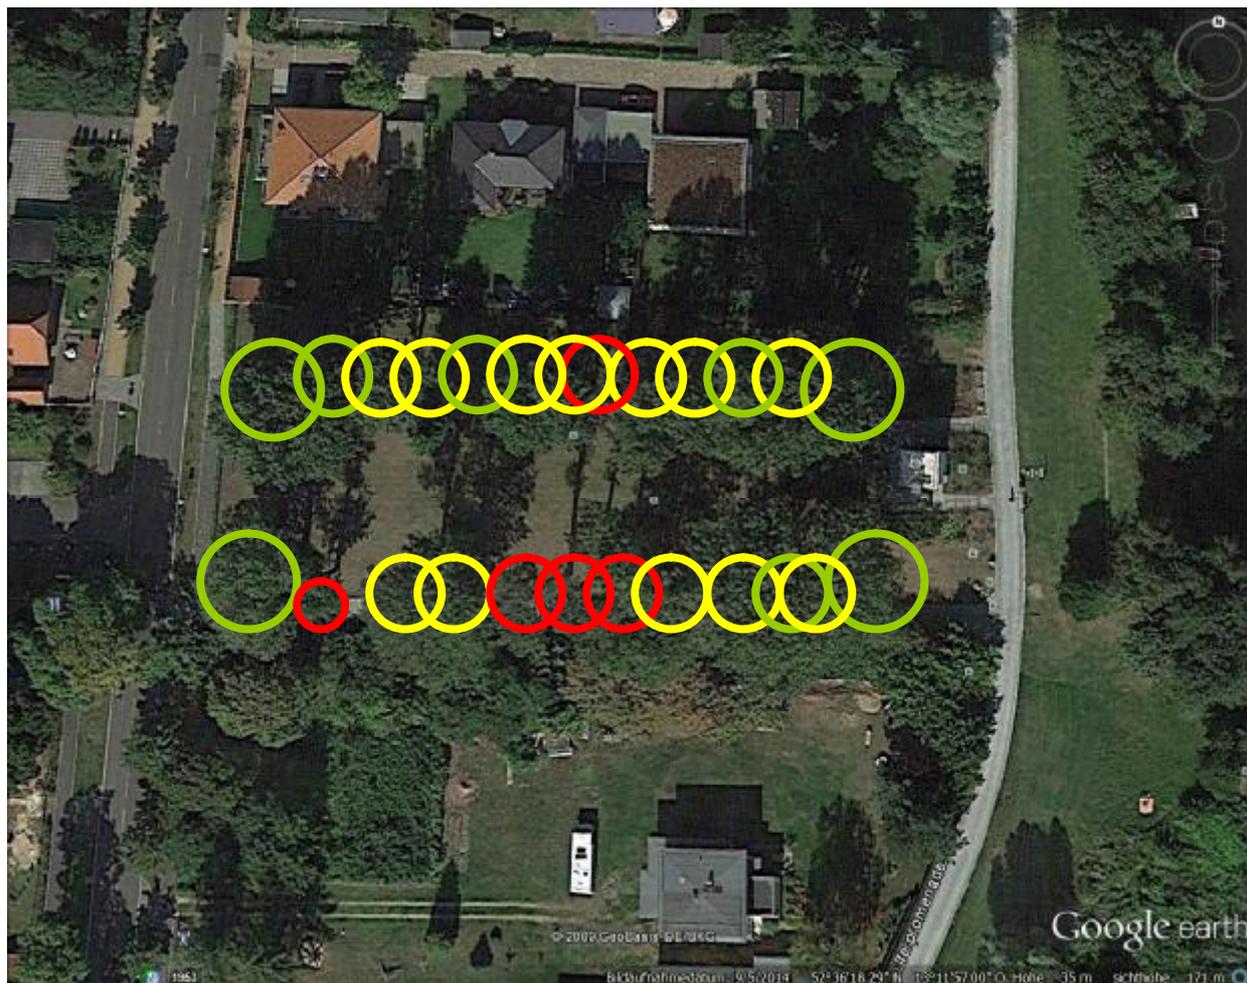
Erhaltenswürdigkeit	Süd		Nord	
	Stück	%	Stück	%
Anzahl der Straßenbäume des untersuchten Abschnittes:	12	100	13	100
Stufe 0 + 1	3	25,00	5	38,46
Stufe 2	5	41,67	7	53,85
Stufe 3	3	25,00	0	0,00
Stufe 4	1	8,33	1	7,69
Stufe 3 + 4	4	33,33	1	7,69

Luftbild: Zustand und Erhaltenswürdigkeit der Pappeln (grün = Stufe 0+1 / gelb = Stufe 2 / rot = Stufe 3+4)

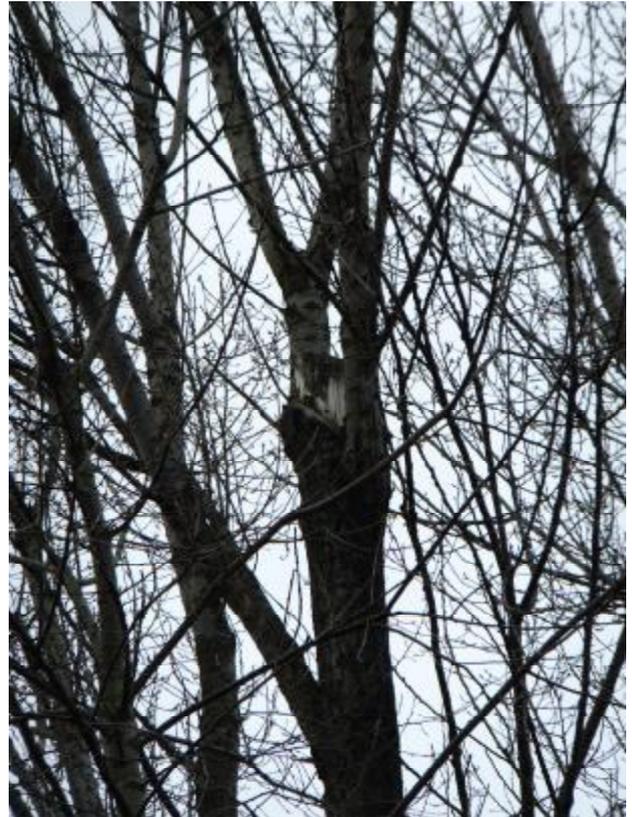
Die alten Kappungsstellen sind bei größeren Astdurchmessern nicht verheilt, teilweise eingefault oder zurück getrocknet. Mit zunehmender Holzersetzung an den Kappungsstellen erhöht sich die Bruchgefahr der Ständeräste.

Kappungsstelle mit Einfalung

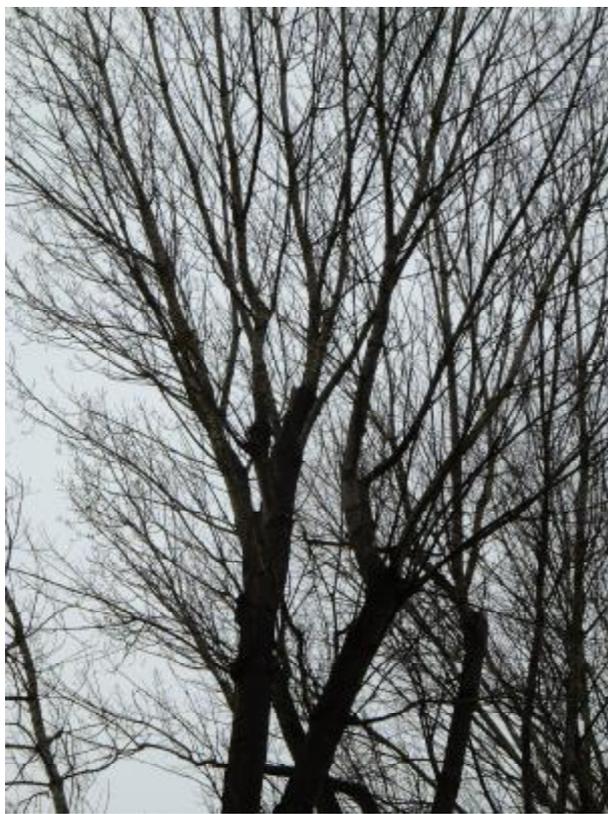
An den hohen, schlanken Kronen nahmen Starkastausbrüche zu, so dass die Kronen vor etwa 10-15 Jahren stark eingekürzt wurden. Seit diesem Rückschnitt haben sich an den Schnittstellen so genannte Ständeräste zu neuen Kronen entwickelt. Diese Ständeräste sind inzwischen 8 bis 10 m lang und üben eine erhebliche Last und Hebelwirkung an ihrer Basis aus. Aufgrund der ungünstigen Astanbindung dieser Äste sind diese mit zunehmendem Wachstum bruchgefährdet.

Ständeräste auf alten Kappungsstellen

Trotz dieser geringen Nutzung werden in den kommenden Jahren Kroneneinkürzungen notwendig, um das Ausbrechen der Neutriebe (Ständeräste), seit der letzten Kroneneinkürzung zu verhindern.

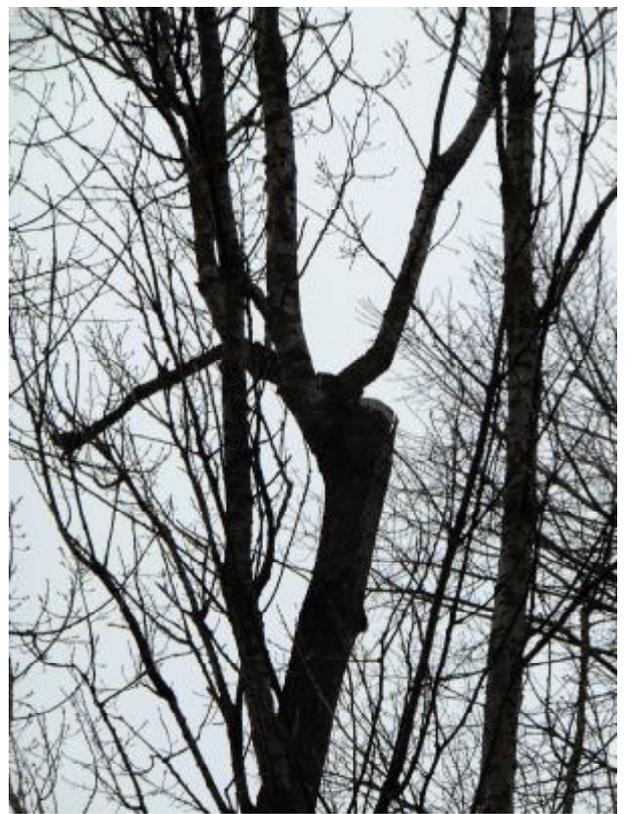
Defekte an Astanbindungen / Astbasis - Bruchgefahr
