Baumkontrolle, Hennigsdorf

BV Wegverbreiterung Nieder Neuendorf

AUSWERTUNG DER BAUMUNTERSUCHUNG VOM 02.02.2016**Grund der Untersuchung (Aufgabenstellung):**

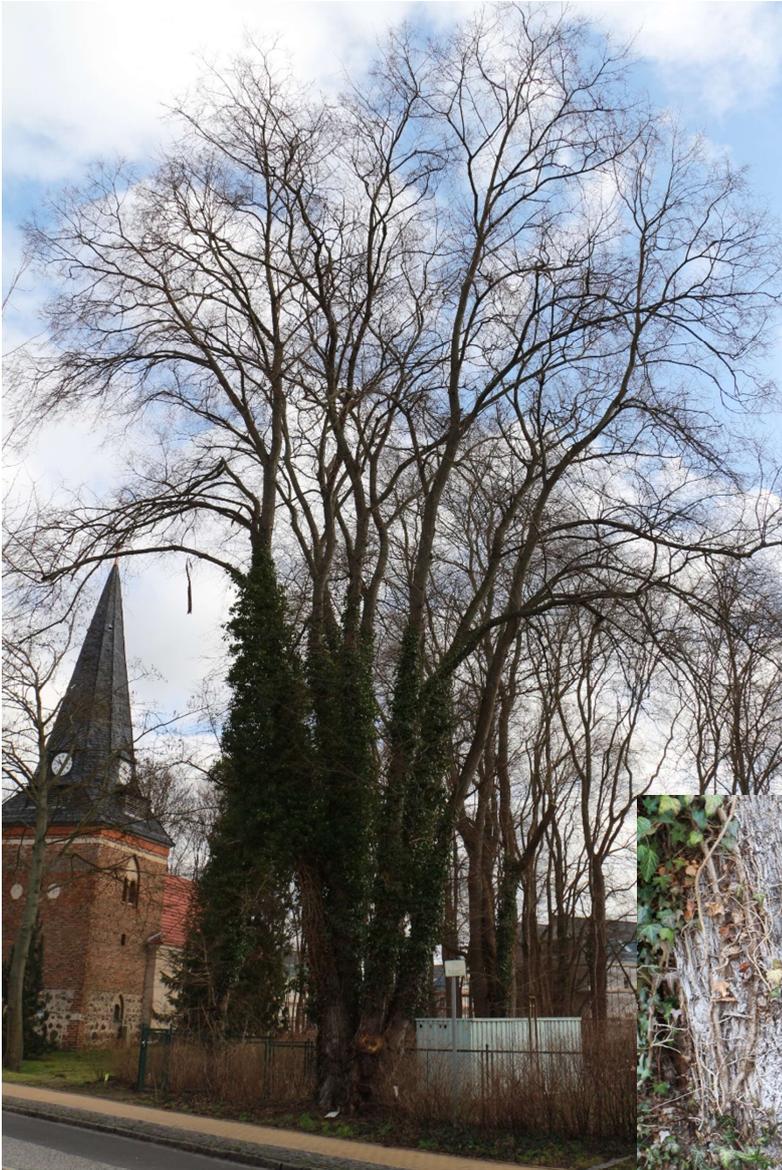
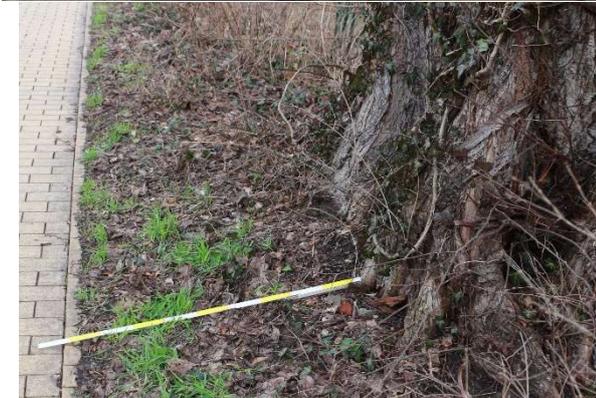
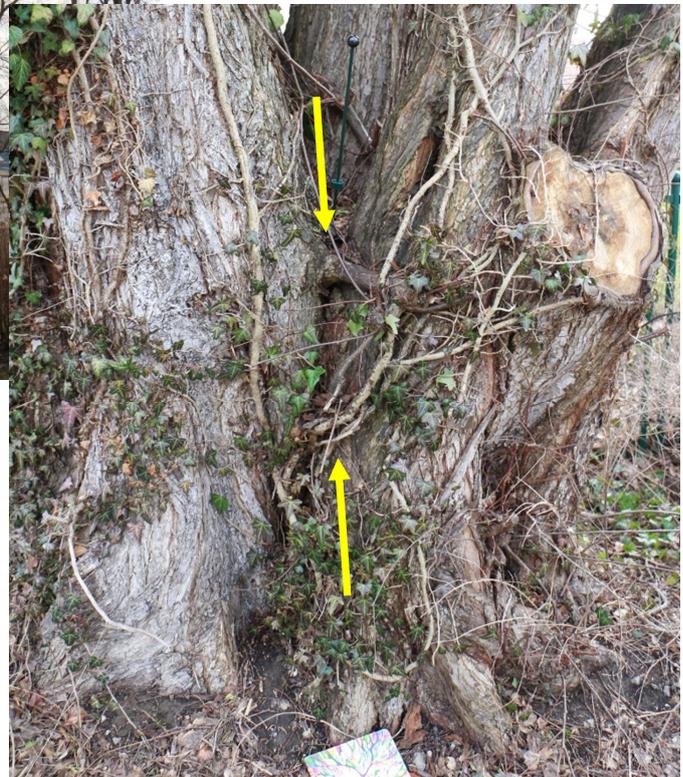
Baumkontrolle im Grünanlagenbereich Nieder Neuendorf Kirchgelände am 02.02.2016							
lfd Nr	Lage	Baumart	Höhe	StU in cm / Kronendurchm in m	Vitalität 0-3	Schäden	Maßnahme
1	Straße	Ulme	25,0	7x150/18.0	2	7 Stämmlinge, weite Krone, mittleres Totholz, Efeubewuchs, Bodenaufwölbungen, Abstand Gehweg 210 cm, 3 Stämmlinge links vollholzig, 4 Stämmlinge rechts mittlere Stammfäule, eine Starkastwunde, der Baum ist in der Mitte geteilt, zum Gehweg steil abfallende Wurzelanläufe	Fällung wegen Fäule am Stamm und der Nähe zum Weg
2	Straße	Bergahorn	18,0	145/10,0	2	Einseitige Krone, Astabbruch, Stockaustrieb, Stamm ist vollholzig, flaches Wurzelwerk zum Weg, geringe Pflasteranhebungen erkennbar, Einseitige Krone, Astabbruch, Stockaustrieb, Stamm ist vollholzig, flaches Wurzelwerk zum Weg, geringe Pflasteranhebungen erkennbar, Abstand Gehweg 260 cm	Fällung wegen Standort und flacher Starkwurzel zum Weg
3	Kirchen- eingang	Götterbaum	18,0	124/10,0	2	Bodenaufwölbungen, Stamm ist vollholzig, geringes Totholz, , geringe Wurzelanläufe zum Gehweg, Abstand zum Weg 277 cm	Totholz entfernen, Suchgrabung Erhalt scheint möglich

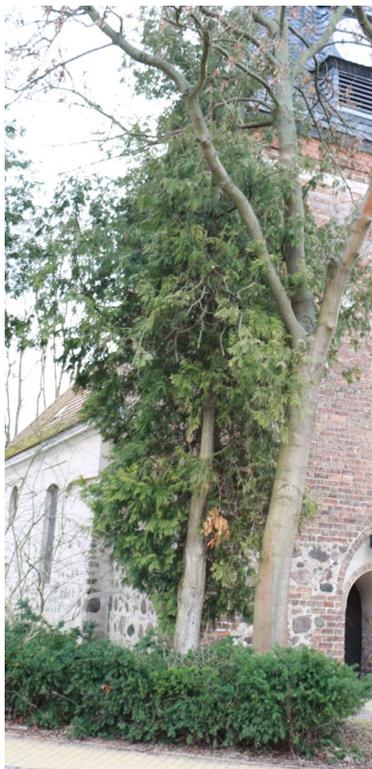
Thuja Nr.: 4

4	Straße	Thuja	14,0	100/5,0	2.5	Bedrängt, Druckzwiesel, wächst in der Krone von Baum 3, steile Wurzelanläufe, Stamm vollholzig, geringer Stammschaden, Abstand zum Gehweg 295	Erhalt scheint möglich, sollte Baum 3 gefällt werden muss dieser mindestens eingekürzt werden wegen Freistellung
5	Straße	Thuja	14,0	100/6.0	2.5	Starkastwunde, schräger Stand, Stamm ist vollholzig, Wurzelanläufe zum Weg gering, Abstand zum Gehweg 295 cm	Suchgrabung, Erhalt scheint möglich

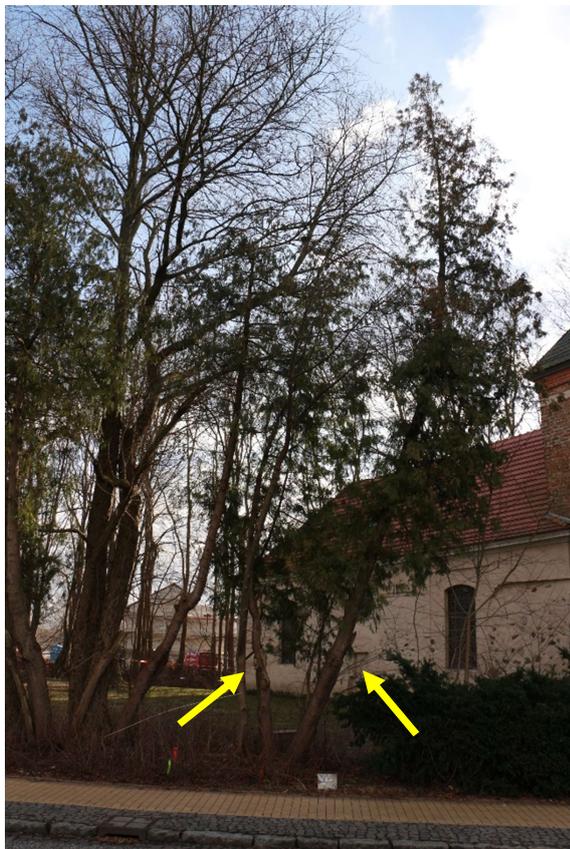
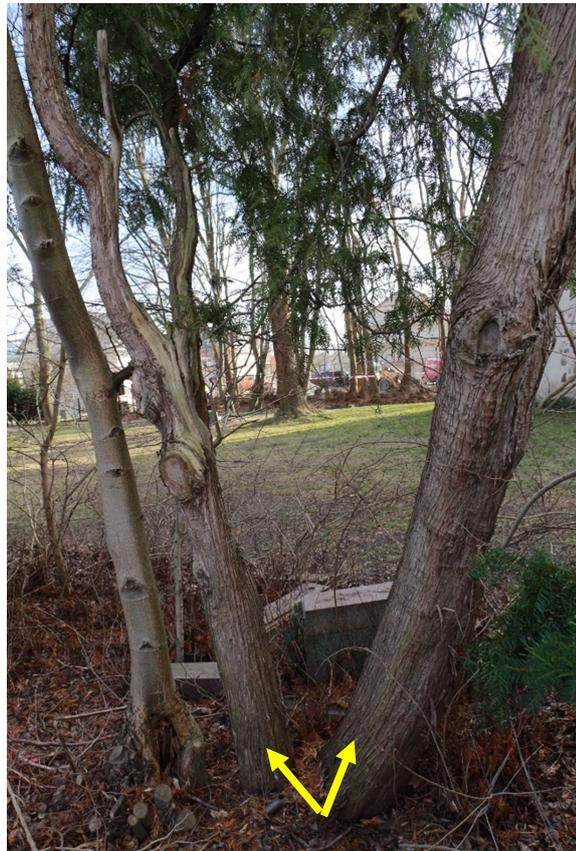
Thuja Nr.: 6

Baumkontrolle im Grünanlagenbereich Nieder Neuendorf Kirchgelände am 02.02.2016							
lfd Nr	Lage	Baumart	Höhe	StU in cm / Kronendurchm in m	Vitalität 0-3	Schäden	Maßnahme
6	Straße	Thuja	14,0	80/70/3.0	2.5	Zwei Stämmlinge, schräger Stand, bedrängt, Abstand zum Gehweg 280 cm	Fällung
7	Straße	Linde	10,0	46/3.5	1.5	Bedrängt, starke Stockfäule	Fällung
8	Straße	Thuja	10,0	72/3.0	3	Bedrängt, schräger Stand, schlechte Vitalität	Fällung
10	Straße	Ulme	25,0	146/206/14.0	2	Zwei Stämmlinge, vollholzig, mittleres Totholz, diverse Scheuerstellen, kräftige Wurzelanläufe in alle Richtungen, Abstand zum Gehweg 290 cm	Totholz entfernen, Kronenpflege, Suchgrabung wegen Wurzeln zum Gehweg, Erhalt scheint möglich
9	Straße	Thuja	14,0	58/80/7.0	2.5	Zwei Stämmlinge, schräger Stand zur Straße, bedrängt, Scheuerstelle, Abstand zum Gehweg 280 cm	Fällung wegen Standort und Gehweg
11	Straße	Ulme	25,0	160/10.0	2	Bedrängt, vollholzig, Druckzwiesel, Scheuerstelle, mittleres Totholz, Abstand zum Gehweg 310 cm	Totholz entfernen, Suchgrabung wegen Starkwurzeln, Erhalt scheint möglich

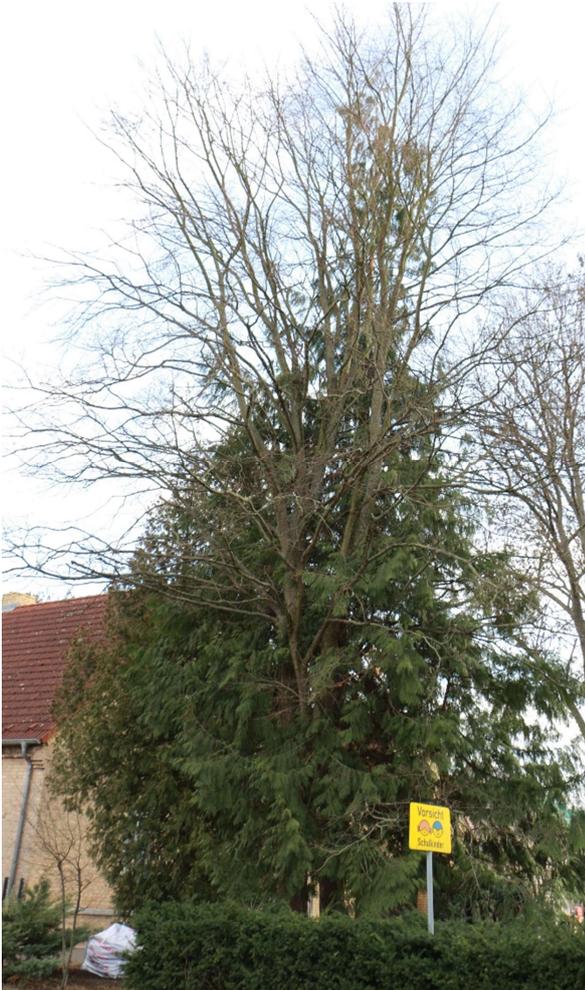
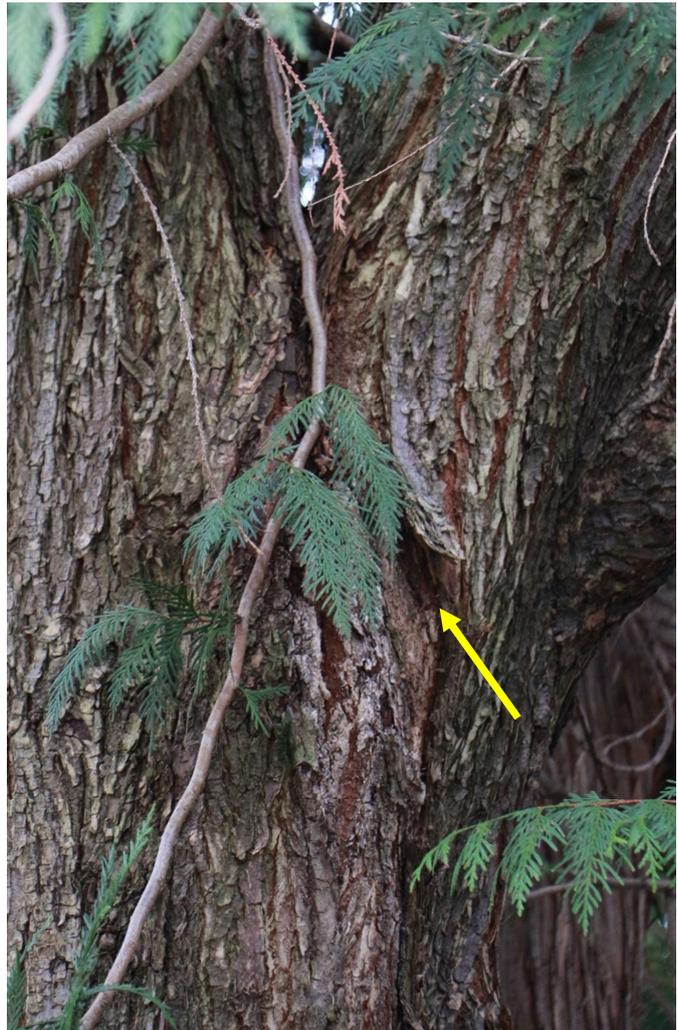
Bäume 12 und 13

12	Straße	Ulme	25,0	170/8.0	2	Bedrängt, vollholzig, angerissener Druckzwiesel, eine flache Starkwurzel zum Gehweg, Abstand zum Gehweg 400 cm	Zwiesel entfernen, Suchgrabung wegen Starkwurzel, Erhalt ist möglich
13	Straße	Thuja	25,0	112/6.0	1.5	Bedrängt, Abstand zum Gehweg 450 cm	Keine
14	Zufahrt	Thuja	18,0	117/4.0	2	Vier Stämmlinge, Druckzwiesel tief eingewachsen, Abstand zum Gehweg 500 cm	Keine
