Baumkontrolle, Hennigsdorf

BV Wegverbreiterung Nieder Neuendorf

AUSWERTUNG DER BAUMUNTERSUCHUNG VOM 02.02.2016**Grund der Untersuchung (Aufgabenstellung):**

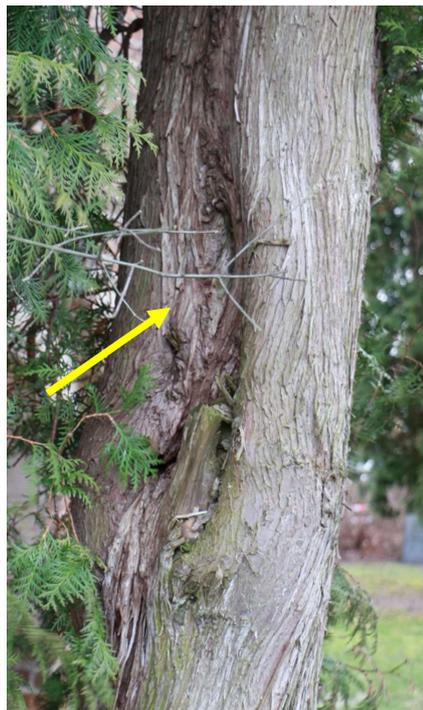
Thuja Nr.: 4

4	Straße	Thuja	14,0	100/5,0	2.5	Bedrängt, Druckzwiesel, wächst in der Krone von Baum 3, steile Wurzelanläufe, Stamm vollholzig, geringer Stammschaden, Abstand zum Gehweg 295	Erhalt scheint möglich, sollte Baum 3 gefällt werden muss dieser mindestens eingekürzt werden wegen Freistellung
5	Straße	Thuja	14,0	100/6.0	2.5	Starkastwunde, schräger Stand, Stamm ist vollholzig, Wurzelanläufe zum Weg gering, Abstand zum Gehweg 295 cm	Suchgrabung, Erhalt scheint möglich
